1-Säulen Hebebühnen Fehlerbehebungen

Inhaltsverzeichnis	Seite
1.1 Hubschlitten berührt beim Herunterfahren den Hubschlitten	1
1.2 Hubhöhe des Haupttragarmes überschreitet die angegebene Einschwenkhöhe	2-3

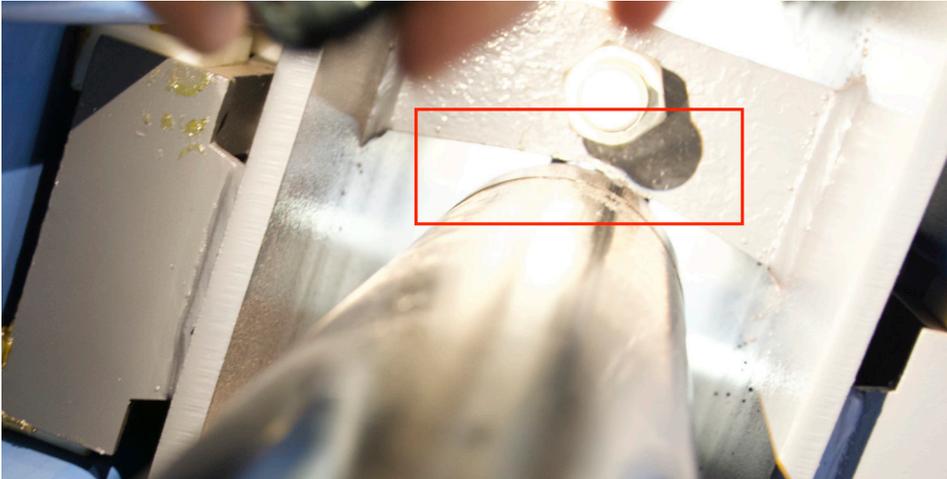
Problem: Beim runterfahren die Krömer 1-Säulenhebebühne mit einem lauten Knall der Hubschlitten.

1. Schieben Sie den Hydraulikzylinder maximal in die Säule.
2. Verteilen Sie das Hubgewicht anderes auf der Haupt-Tragarm.
3. Schieben Sie unter dem Hauptzylinder Distanz-Scheiben.

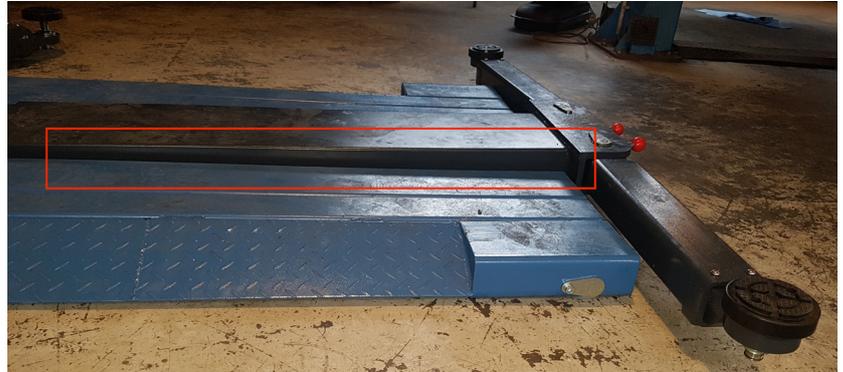
Problem: Wie laut Zollstock angeben ist der Haupttragarm für meine Sportwagen schlicht und einfach zu hoch.

Ursache: Hebebühne ist für schwere Nutzfahrzeuge bzw. SUV ausgelegt, bei denen die Einschwänkhöhe nicht so relevant wäre.

Lösung 1: Nutzer welche sowohl schwere Nutzfahrzeuge, als auch Sportwagen anheben möchten, werden angehalten Distanzscheiben am Haupttragarm zu verbauen. Durch die Distanzscheiben kann die Einschwänkhöhe eingestellt werden. Von oben nach unten gibt es 3, 2 und 1 Unterlegscheiben. Es ist besser, die Schraube von M18x40 auf M18x45 wegen der Unterlegscheiben auszutauschen.

Lösung 2: Sollte jedoch der Abstand weitaus mehr als 3 Distanzscheiben betragen, erstellen wir Ihnen kostenfrei eine maßangefertigte Zwischenplatte. Wir bitten Sie daher den Leerraum abzumessen und uns die Daten mitzuteilen. Nach Erhalt der Zwischenplatte müssen Sie diese noch montieren. Fügen Sie die Platte ein und befestigen Sie diese.
